Comuni di Traversetolo (PR) e S. Polo d'Enza (RE), località Guardasone

CONSOLIDAMENTO DELLA BOTTE-SIFONE
SOTTOPASSANTE IL TORRENTE ENZA A SERVIZIO
DEL CANALE SPELTA

COMMITTENTE: CONSORZIO DELLA BONIFICA PARMENSE (PR).

STATO DELL'OPERA: ESEGUITA E COLLAUDATA, IN ESERCIZIO

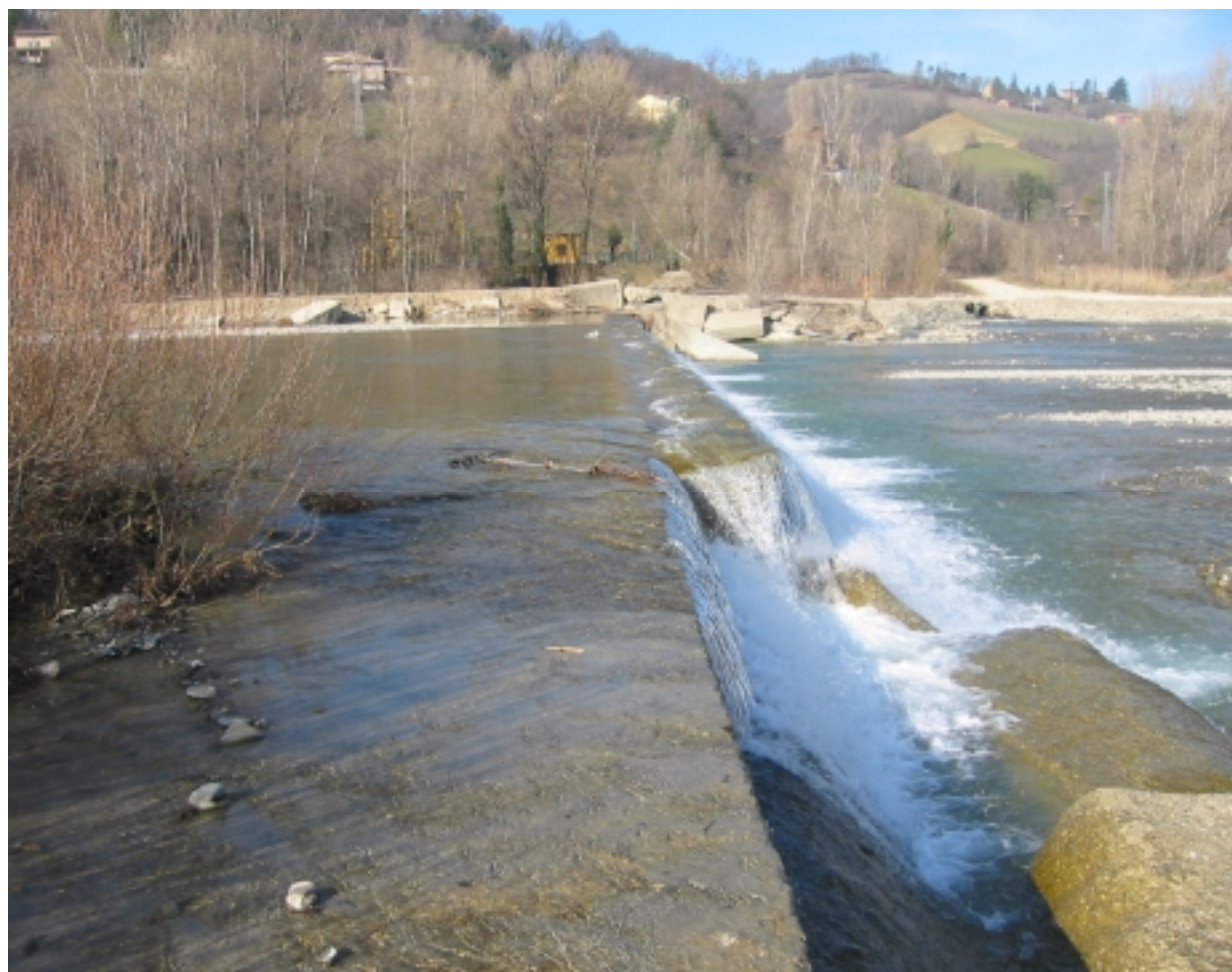
Vista della parte centrale della botte prima dell'intervento, si nota l'ammaloramento e il dissesto dei rinforzi realizzati a valle, non perfettamente connessi alla struttura della botte

- Realizzazione, per l'intera briglia, di una cappa di rivestimento protettivo e resistente all'abrasione, sulla soglia sfiorante superiore;
- Realizzazione di uno scivolo tracimabile tipo Creager per tutta la lunghezza della briglia. con pietrame intasato con calcestruzzo, inglobato in un reticolo di setti e cordoli in c.a..

- Realizzazione di una platea di dissipazione a protezione dallo scalzamento a valle del manufatto con pietrame ciclopico intasato con calcestruzzo
- Ripristino e impermeabilizzazione della parete interna della condotta, mediante intervento di risanamento strutturale continuo con metodo di relining non distruttivo (realizzazione di un rivestimento protettivo interno in tessuto di poliestere e fibra vetro, con pellicola interna poliuretanica, impregnato con resine termoindurenti), previa asportazione dei sedimenti.

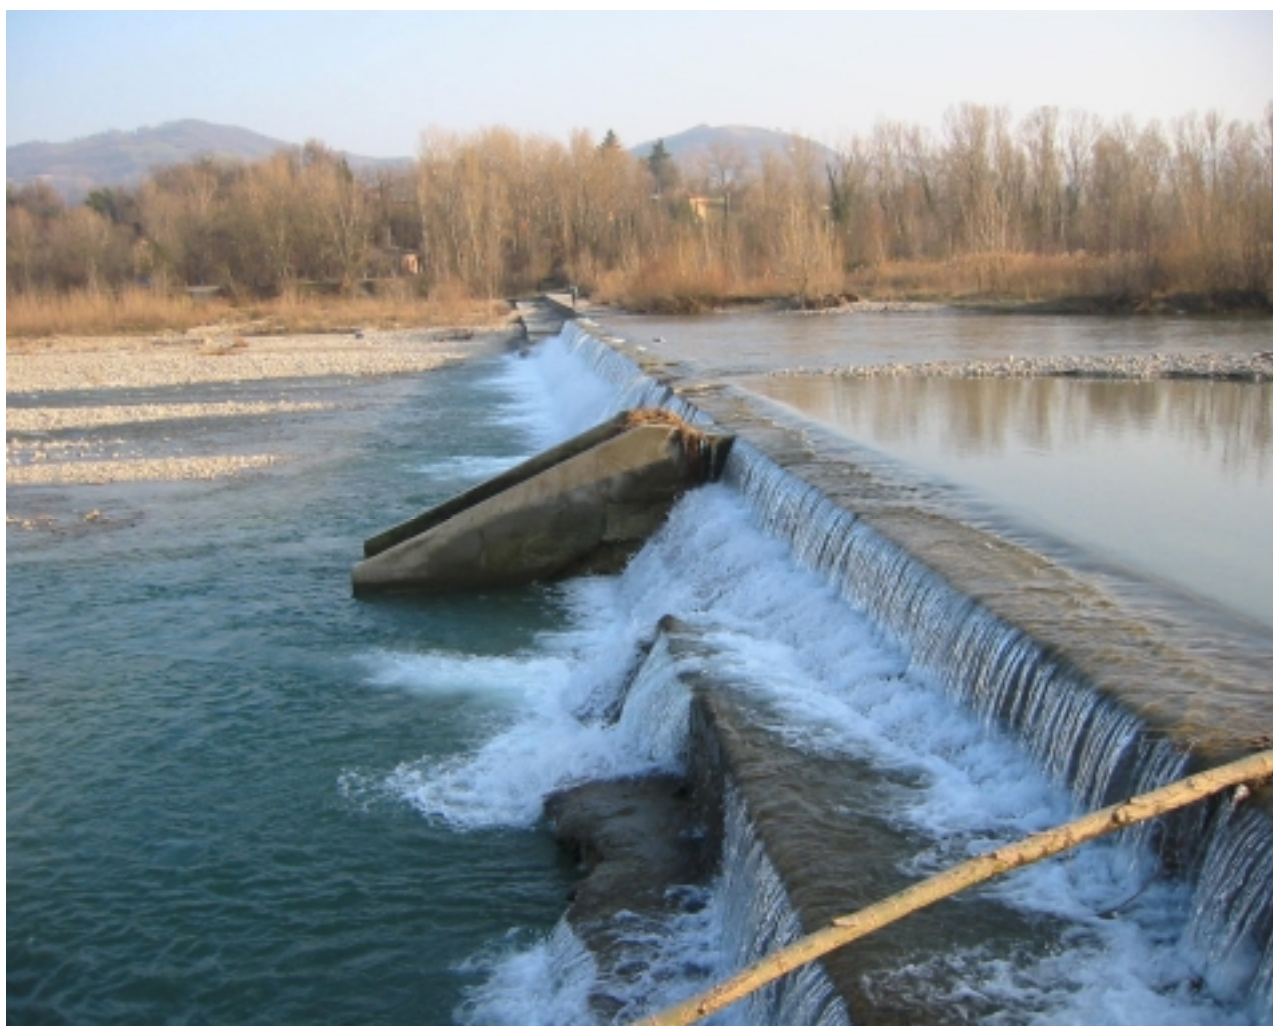
Vista della botte e della scala di risalita pesci in corrispondenza della sponda sinistra, prima dell'intervento ; a seguire il progetto e la vista attuale del manufatto sistemato

- Realizzazione, a ridosso della sponda sinistra idraulica di una scala di risalita non munita di gradini ma di uno scivolo in pietrame di grossa pezzatura, racchiuso tra due muri di contenimento verticali;
