Comuni di Traversetolo (PR) e S. Polo d'Enza (RE), località Guardasone

CONSOLIDAMENTO DELLA BOTTE-SIFONE
SOTTOPASSANTE IL TORRENTE ENZA A SERVIZIO
DEL CANALE SPELTA

COMMITTENTE: CONSORZIO DELLA BONIFICA PARMENSE (PR).

STATO DELL'OPERA: ESEGUITA E COLLAUDATA, IN ESERCIZIO

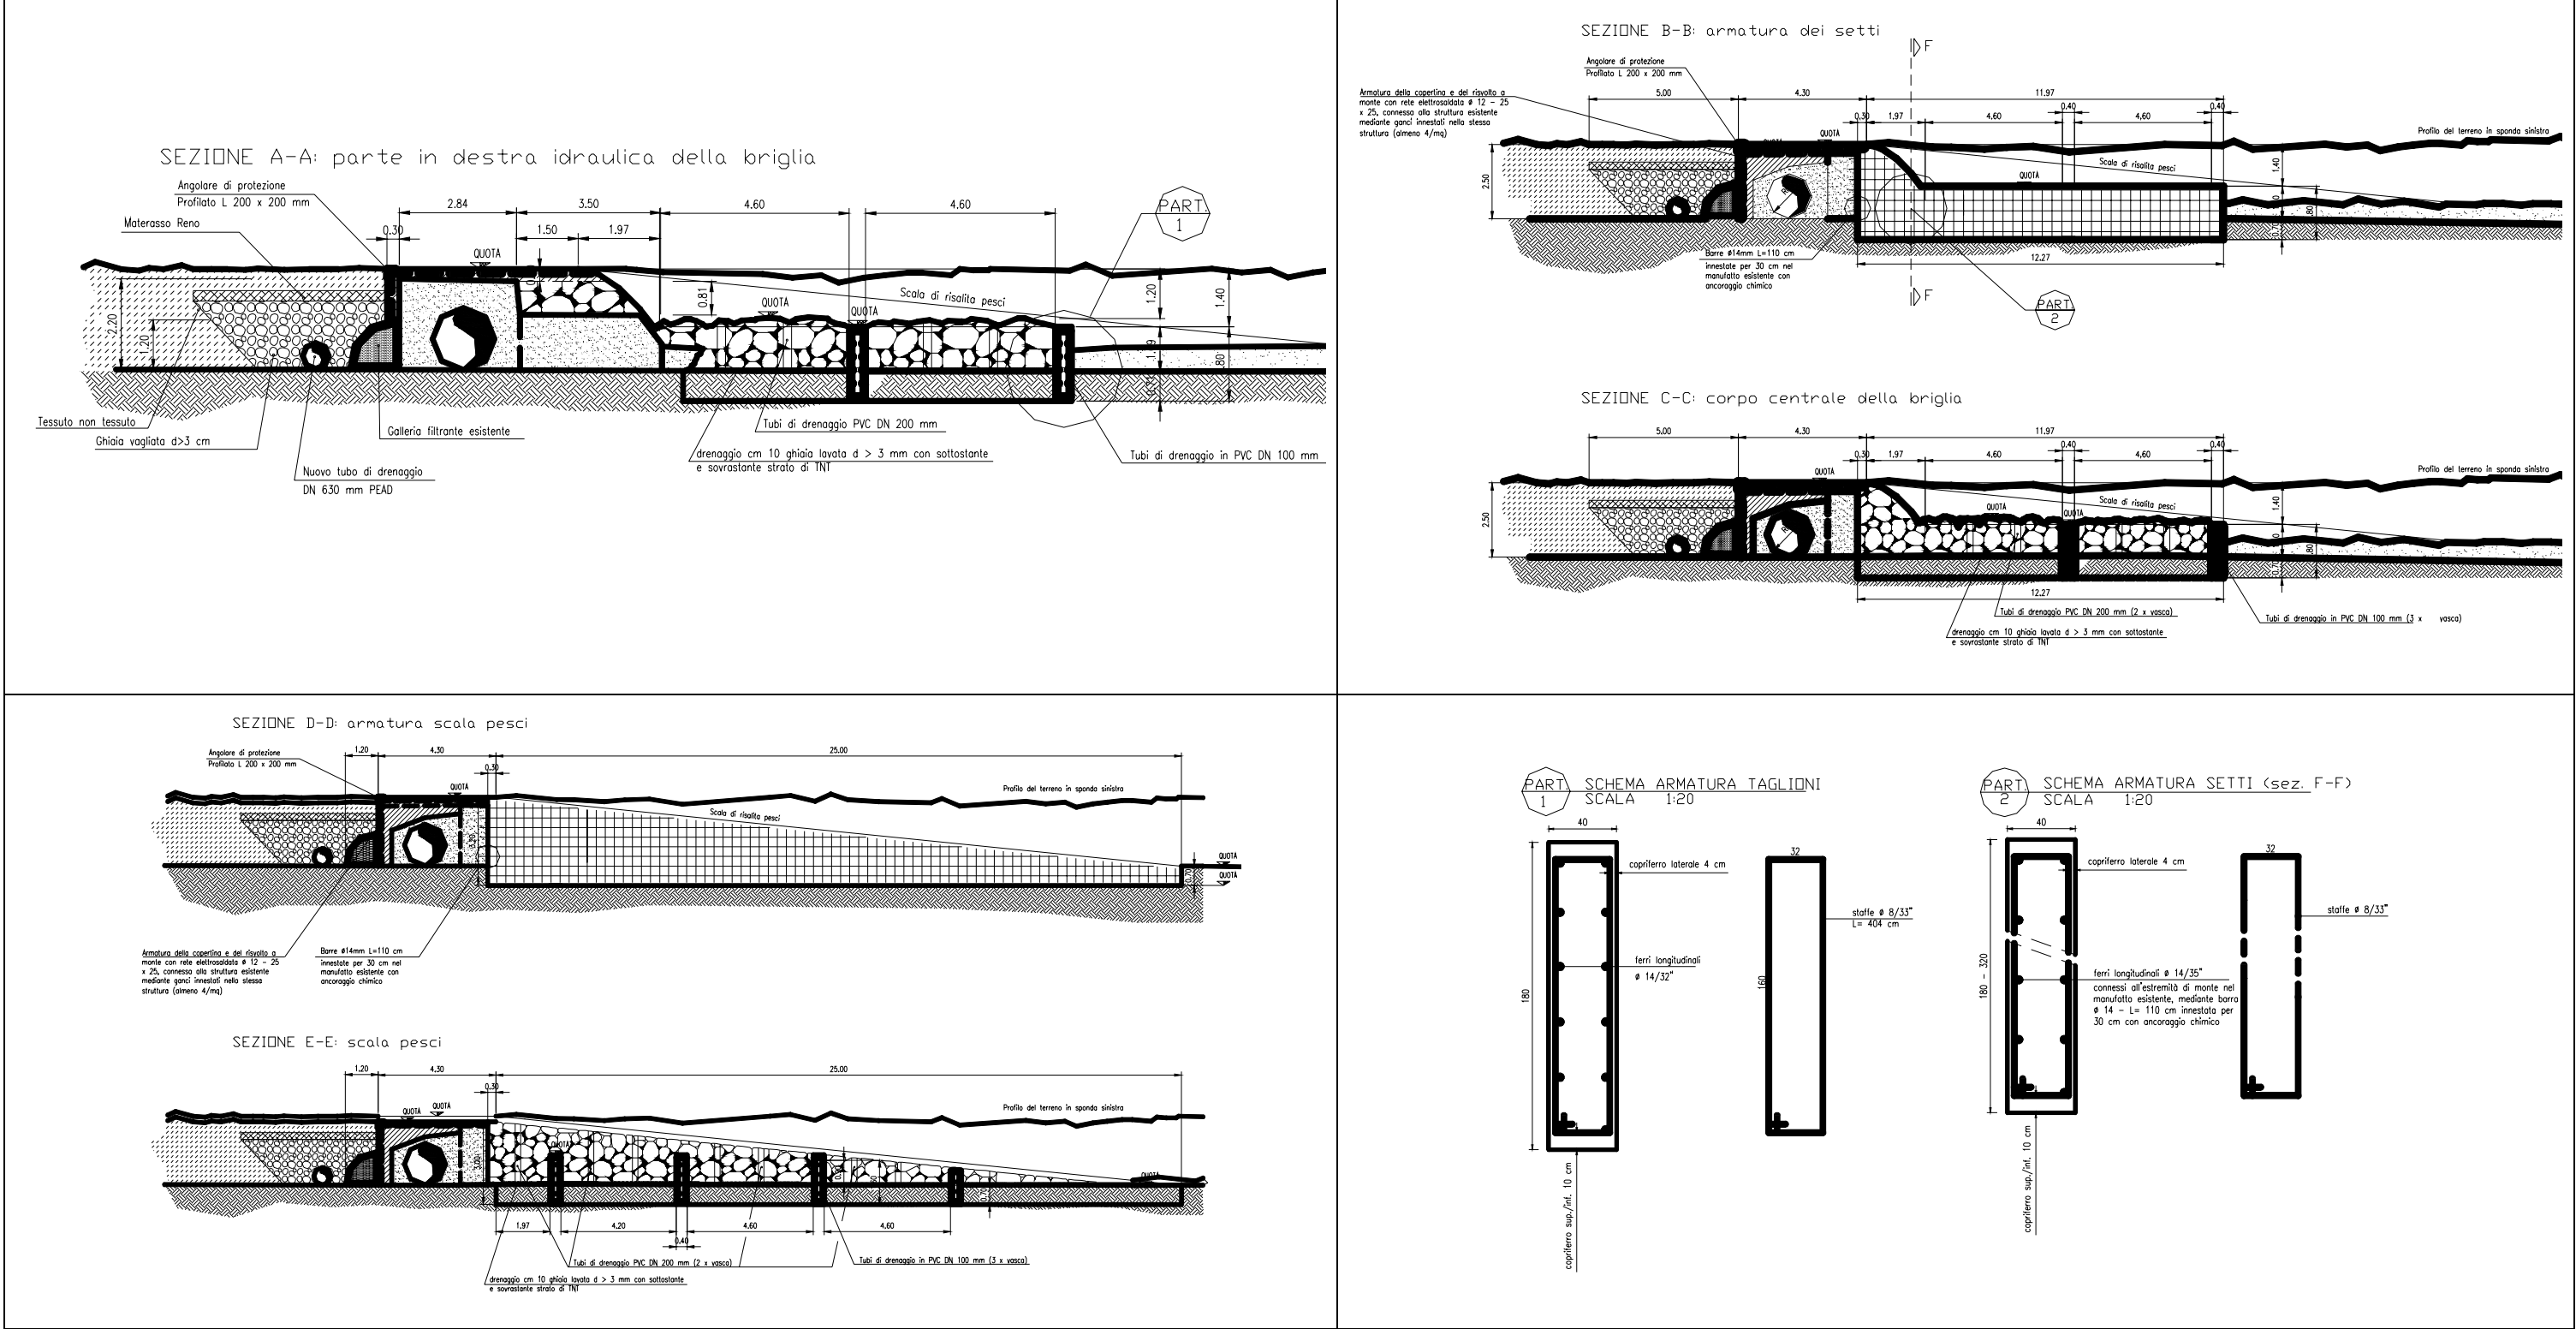
Vista della botte e della scala di risalita pesci in corrispondenza della sponda sinistra, prima dell'intervento ; a seguire il progetto e la vista attuale del manufatto sistemato

- Realizzazione, per l'intera briglia, di una cappa di rivestimento protettivo e resistente all'abrasione, sulla soglia sfiorante superiore;
- Realizzazione di uno scivolo tracimabile tipo Creager per tutta la lunghezza della briglia. con pietrame intasato con calcestruzzo, inglobato in un reticolo di setti e cordoli in c.a..

- Realizzazione, a ridosso della sponda sinistra idraulica di una scala di risalita non munita di gradini ma di uno scivolo in pietrame di grossa pezzatura, racchiuso tra due muri di contenimento verticali;
